# NEZVYKLÁ DIAGNOSTIKA PERFORACE PRAVÉ KOMORY DEFIBRILAČNÍ ELEKTRODOU

K. Židová, M. Novák, P. Bothová, L. Groch

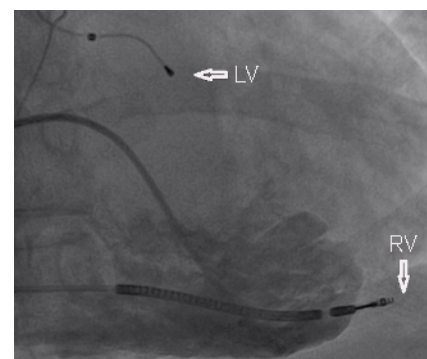
lísavé hodnoty stimulačního prahu na defibrilační elektrodě (při opakovaných měřeních práh od 0,75 V při 0,5 ms do 5 V při 1 ms), hodnoty vnímání a odporu na pravokomorové elektrodě byly v normě. Všechny elektrofyziologické parametry na dalších elektrodách byly také v mezích normy, v paměti přístroje nebyla zachycena žádná arytmiická událost. Vzhledem ke kolísajícím hodnotám stimulačního prahu a stimulaci bránice bylo vysloveno podezření na dislokaci defibrilační elektrody. Na rentgenovém snímku hrudníku případná dislokace některé z elektrod nebyla patrna, kontrolní ultrazvuk srdce taktéž jednoznačně patologický přesah elektrod neprokázal. Vzhledem k tomu, že po úpravě programace (snížení stimulačního výdeje na pravokomorové elektrodě) došlo jen k přechodnému ústupu obtíží, bylo provedeno kontrolní echokardiografické vyšetření. Nález byl stacionární, projekce se zaměřením na pravokomorovou elektrodu byly vzhledem k artefaktům a špatné vyšetřitelnosti pacientky málo výtěžné (obr. 1). Při opětovné kontrole přístroje nebyla zjištěna žádná patologie – stimulační parametry, citlivost i impedance byly na všech elektrodách v mezích normy. S ohledem na klinický obraz a suspekci na možnou perforaci pravé komory elektrodou defibrilátoru bylo doplněno CT vyšetření. CT obraz však perforaci pravé komory elektrodou jednoznačně nepotvrdil – pro četné artefakty způsobené elektrodami bylo vysloveno jen podezření na možnou perforaci (obr. 2), dále byl jako vedlejší nález popsán drobný ventrální pneumotorax do 10 mm, který podpořoval naši domněnku. Vzhledem k diagnostickým rozpakům byla nakonec provedena pravostranná ventrikulografie, na které byl jednoznačně prokázán přesah defibrilační elektrody mimo konturu pravé komory cca o 8 mm (obr. 3), a tím byla diagnóza perforace myokardu jednoznačně potvrzena.

**Obr. 3. Pravostranná ventrikulografie** – patrný jasný přesah defibrilační elektrody mimo konturu pravé komory (LV – levokomorová elektroda, RV – defibrilační elektroda).

Pacientka byla přeložena na kardiokirurgické pracoviště k extrakci defibrilační elektrody za kontroly jícnovou echokardiografií. Výkon proběhl bez komplikací, dle kontrolního echokardiografického vyšetření přetrvával jen drobný perikardiální výpotek – šlo však o stacionární nález. Následně s odstupem dvou týdnů byla pacientce zavedena nová defibrilační elektroda s umístěním do spodního septa pravé komory (Durata 7F 7120Q/65 cm, St. Jude Medical, Inc., Minnesota, USA) a byl připojen původní defibrilátor. Parametry citlivosti a stimulace změ-
