# JE MOŽNÉ PERFORACI PRAVÉ SRDEČNÍ KOMORY PŘI IMPLANTACI ICD ŘEŠIT KONZERVATIVNĚ?

## KAZUISTIKA

**Right ventricle perforation by defibrillation lead – a conservative approach? A case report.** Lead perforation is a rare complication of implantation of defibrillation electrode. We report a patient in whom the right ventricle was perforated by defibrillation ventricular lead during the implantation procedure. The perforated lead was left in stable position and additional pace/sense lead was inserted into the right ventricular apex. The preferable solution recommended by several references is the lead extraction. However, we report possibility of leaving perforated lead in the stable position, if, the risk of extraction is high.

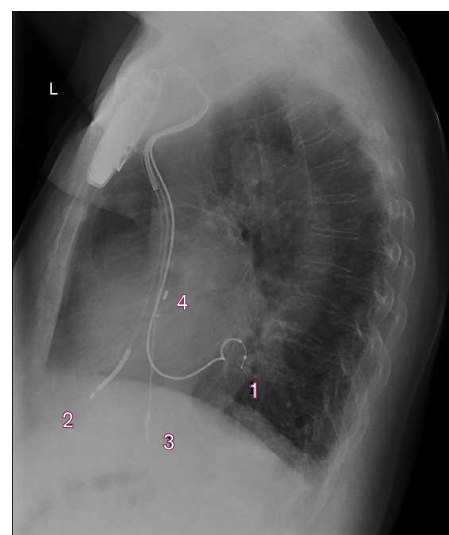
dnů od implantace. Při této kontrole zjištěna dyslokace stimulačních elektrod – RA i RV (obr. 5, 6), LV elektroda i odpor defibrilačního vinutí zůstal stabilní – rozhodnuto o revizi systému. Následovala další hospitalizace, při revizi systému byla stimulační RV elektroda umístěna blíž k defibrilační elektrodě tak, aby nedocházelo k interferenci, RA elektroda byla vyměněna

Obr. 6. Kontrola za 14 dnů od implantace – boční snímek.

1 – stimulační elektroda pro stimulaci levé komory, 2 – defibrilační elektroda, 3 – kardiostimulační elektroda RV, 4 – síňová elektroda

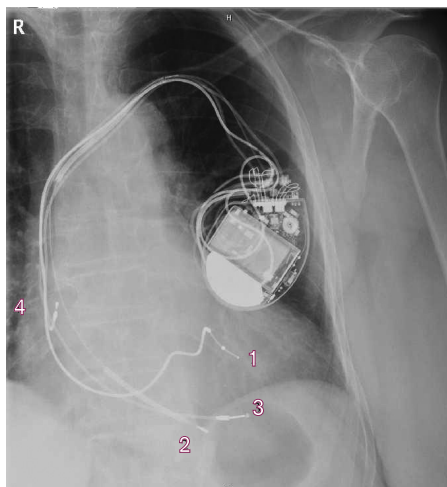
Obr. 7. Výsledný stav – předozadní snímek.

1 – stimulační elektroda pro stimulaci levé komory, 2 – defibrilační elektroda, 3 – kardiostimulační elektroda, 4 – síňová elektroda

za elektrodu SJM IsoFlex 1642T (původní elektroda pozbyla „J“ tvar a nebylo ji možno korektně implantovat) a umístěna do ouška pravé síně s optimálními parametry, LV elektroda zůstala v předchozí pozici s parametry: práh 3,5 V/0,4 ms, odpor 850  $\Omega$  (obr. 7, 8). Následoval test ICD – indukce fibrilace komor se správnou detekcí a úspěšným výbojem 20 J. Po

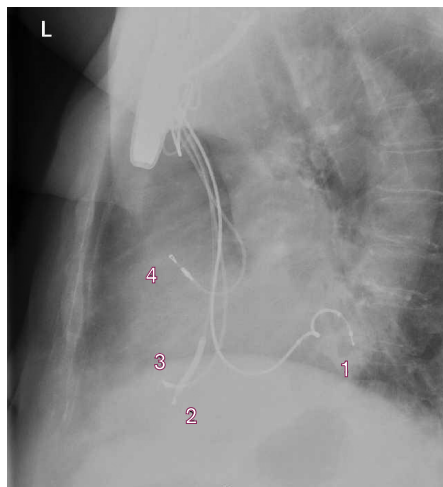
Obr. 8. Výsledný stav – boční snímek.

1 – stimulační elektroda pro stimulaci levé komory, 2 – defibrilační elektroda, 3 – kardiostimulační elektroda, 4 – síňová elektroda
