NEZVYKLÁ DIAGNOSTIKA PERFORACE PRAVÉ KOMORY DEFIBRILAČNÍ ELEKTRODOU

K. Židová, M. Novák, P. Bothová, L. Groch

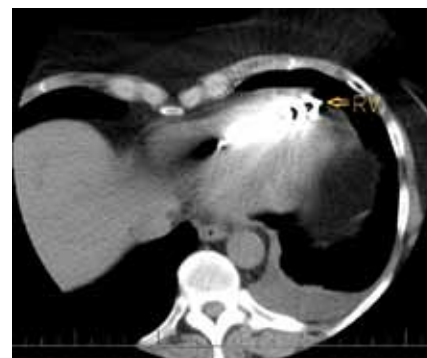
Obr. 2. CT vyšetření hrudníku – hrot defibrilační elektrody pravděpodobně zasahuje mimo srdeční konturu, nelze však jednoznačně odlišit případnou perforaci myokardu od artefaktů způsobených elektrodou (RV – defibrilační elektroda).

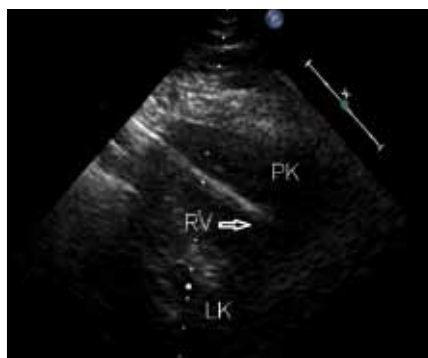
Obr. 1. Transthorakální echokardiografie – modifikovaná parasternální projekce – vzhledem k špatné vyšetřitelnosti a artefaktům z elektrody málo výtěžná (PK – pravá komora, LK – levá komora, RV – defibrilační elektroda).

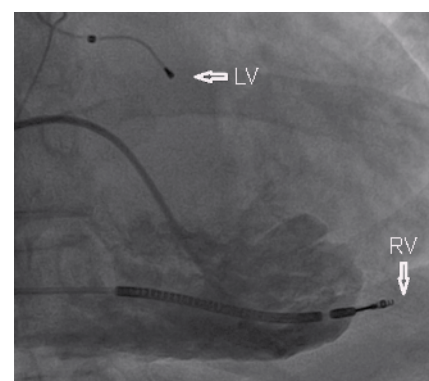
lísavé hodnoty stimulačního práhu na defibrilační elektrodě (při opakovaných měřeních práh od 0,75 V při 0,5 ms do 5 V při 1 ms), hodnoty vnímání a odporu na pravokomorové elektrodě byly v normě. Všechny elektrofyziologické parametry na dalších elektrodách byly také v mezích normy, v paměti přístroje nebyla zachycena žádná arytmiická událost. Vzhledem ke kolísajícím hodnotám stimulačního práhu a stimulaci bránice bylo vysloveno podezření na dislokaci defibrilační elektrody. Na rentgenovém snímku hrudníku případná dislokace některé z elektrod nebyla patrna, kontrolní ultrazvuk srdce taktéž jednoznačně patologický přesah elektrod neprokázal. Vzhledem k tomu, že po úpravě programace (snížení stimulačního výdeje na pravokomorové elektrodě) došlo jen k přechodnému ústupu obtíží, bylo provedeno kontrolní echokardiografické vyšetření. Nález byl stacionární, projekce se zaměřením na pravokomorovou elektrodu byly vzhledem k artefaktům a špatné vyšetřitelnosti pacientky málo výtěžné (obr. 1). Při opětovné kontrole přístroje nebyla zjištěna žádná patologie – stimulační parametry, citlivost i impedance byly na všech elektrodách v mezích normy. S ohledem na klinický obraz a suspekci na možnou perforaci pravé komory elektrodou defibrilátoru bylo doplněno CT vyšetření. CT obraz však perforaci pravé komory elektrodou jednoznačně nepotvrdil – pro četné artefakty způsobené elektrodami bylo vysloveno jen podezření na možnou perforaci (obr. 2), dále byl jako vedlejší nález popsán drobný ventrální pneumotorax do 10 mm, který podpořoval naši domněnku. Vzhledem k diagnostickým rozpakům byla nakonec provedena pravostranná ventrikulografie, na které byl jednoznačně prokázán přesah defibrilační elektrody mimo konturu pravé komory cca o 8 mm (obr. 3), a tím byla diagnóza perforace myokardu jednoznačně potvrzena.

Obr. 3. Pravostranná ventrikulografie – patrný jasný přesah defibrilační elektrody mimo konturu pravé komory (LV – levokomorová elektroda, RV – defibrilační elektroda).

Pacientka byla přeložena na kardiologické pracoviště k extrakci defibrilační elektrody za kontroly jícnovou echokardiografií. Výkon proběhl bez komplikací, dle kontrolního echokardiografického vyšetření přetrvával jen drobný perikardiální výpotek – šlo však o stacionární nález. Následně s odstupem dvou týdnů byla pacientce zavedena nová defibrilační elektroda s umístěním do spodního septa pravé komory (Durata 7F 7120Q/65 cm, St. Jude Medical, Inc., Minnesota, USA) a byl připojen původní defibrilátor. Parametry citlivosti a stimulace změ-
