TWIDDLERŮV SYNDROM – NEOBVKLÁ PŘÍČINA OVERSENSINGU VEDOUcí K INADEKVÁTNÍM VÝBOJŮM IMPLANTABILNÍHO KARDIOVERTERU- -DEFIBRILÁTORU

K. Židová, M. Novák, J. Lipoldová

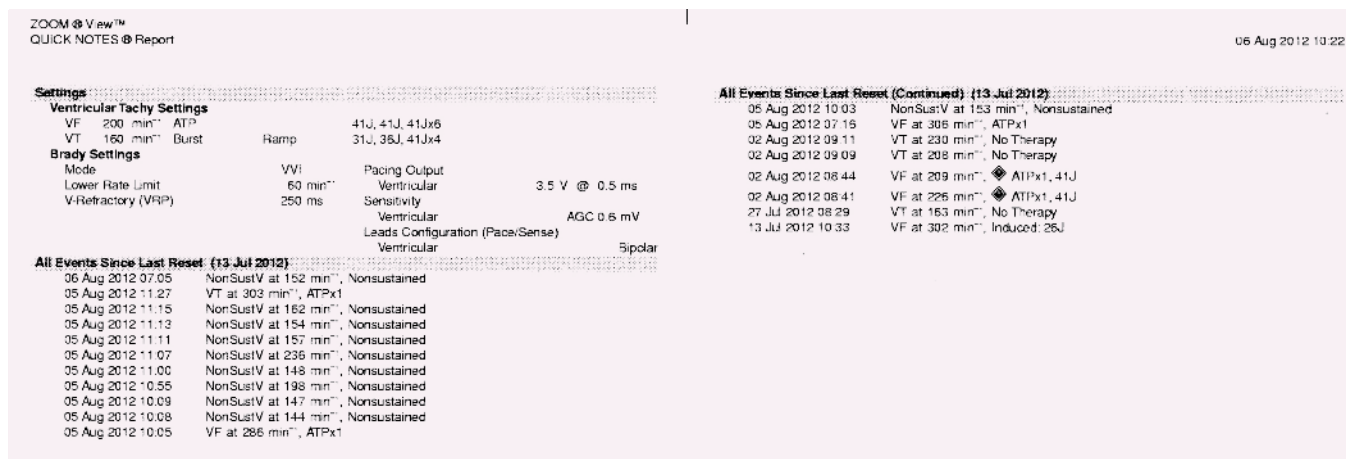
Obr. 1. Záznam arytmií v paměti ICD: opakované detekce komorových událostí do měsíce od implantace. NonSustV – nesetrválá komorová tachykardie, VT – komorová tachykardie, VF – komorová fibrilace, ATP – antitachykardická stimulace.

Měsíc po výkonu byla pacientka vyšetřena pro dva výboje defibrilátoru, při interogaci přístroje byly zjištěny opakované epizody komorových arytmií (datovány od 14. dne od implantace) – čtyři epizody v zóně komorové fibrilace, další čtyři epizody v zóně komorové tachykardie a celkem deset epizod nesetřvalé komorové tachykardie (obr. 1). Epizody byly řešeny celkem dvěma výboji a pěti antitachykardickými stimulacemi. Při kontrole

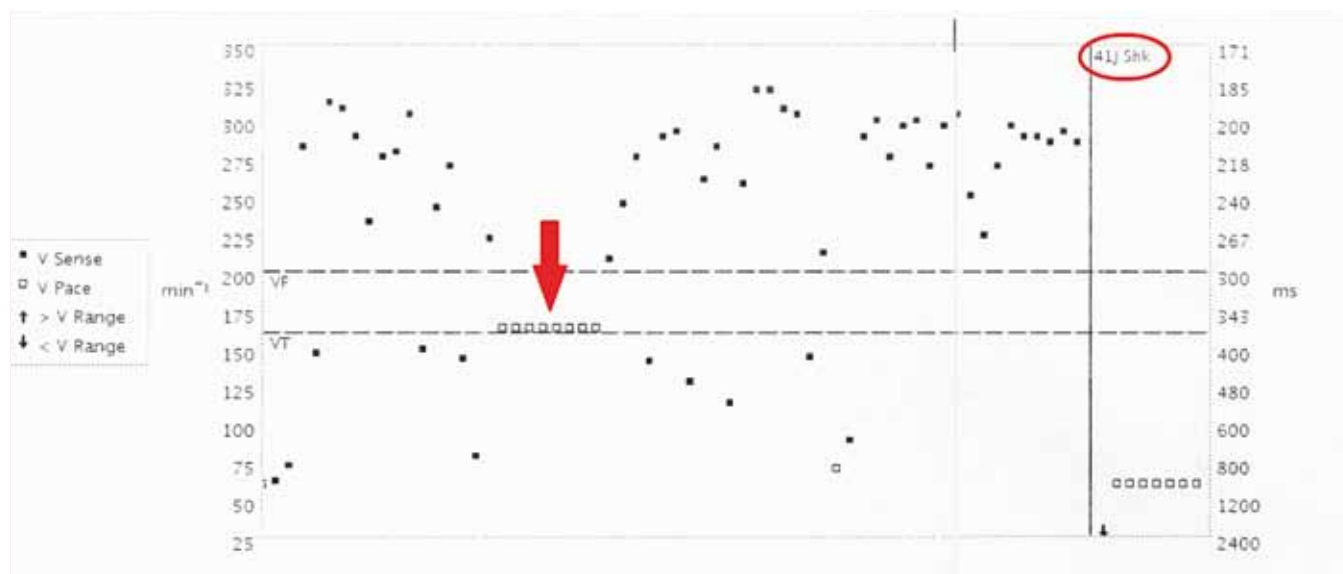
Obr. 3. Záznam události v zóně VF v paměti ICD: velká variabilita V-V intervalů (185–1 200 ms) svědčící pro poruchu sensingu, na záznamu patrný burst (označeno šipkou) a následně výboj 41J. V Sense – vnímání vlastní komorové aktivity, V Pace – stimulovaná událost.

Po přehlédnutí intrakardiálních záznamů arytmií se u všech epizod jednalo o undersensing R vln a současně o intermitentní oversensing fibrilačních vln vedoucí k falešné detekci komorových arytmií (obr. 2, 3). Podezření na dislokaci defibrilační elektrody bylo verifikováno rentgenologicky – na rentgenovém snímku byla patrná dislokace elektrody, která se promítala do oblasti pravé síně a byla jednoznačně zkrácena (obr. 4). Již z rentgenového snímku bylo vysloveno podezření na Twiddlerův syndrom (v okolí generátoru ICD byli viditelné konvoluty tvořené povytaženou defibrilační elektrodou). Pacientka negovala manipulaci přístrojem v kapse nebo extenzivní fyzickou zátěž před přijetím.
