# TWIDDLERŮV SYNDROM – NEOBVKLÁ PŘÍČINA OVERSENSINGU VEDOUcí K INADEKVÁTNÍM VÝBOJŮM IMPLANTABILNÍHO KARDIOVERTERU- -DEFIBRILÁTORU

K. Židová, M. Novák, J. Lipoldová

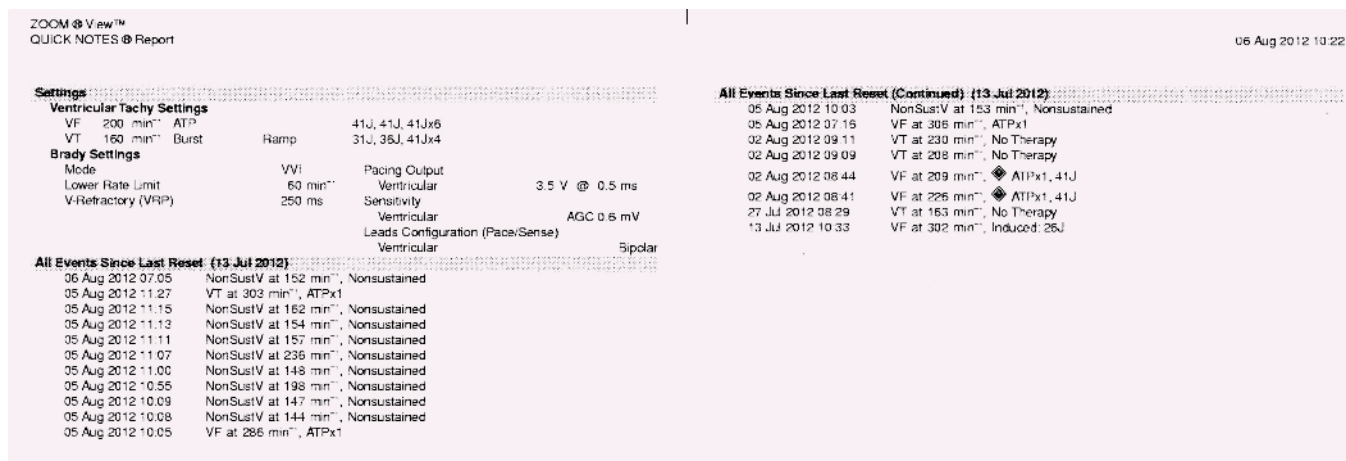
**Obr. 1. Záznam arytmií v paměti ICD: opakované detekce komorových událostí do měsíce od implantace. NonSustV – nesetrválá komorová tachykardie, VT – komorová tachykardie, VF – komorová fibrilace, ATP – antitachykardická stimulace.**

Měsíc po výkonu byla pacientka vyšetřena pro dva výboje defibrilátoru, při interogaci přístroje byly zjištěny opakované epizody komorových arytmií (datovány od 14. dne od implantace) – čtyři epizody v zóně komorové fibrilace, další čtyři epizody v zóně komorové tachykardie a celkem deset epizod nesetřvalé komorové tachykardie (obr. 1). Epizody byly řešeny celkem dvěma výboji a pěti antitachykardickými stimulacemi. Při kontrole

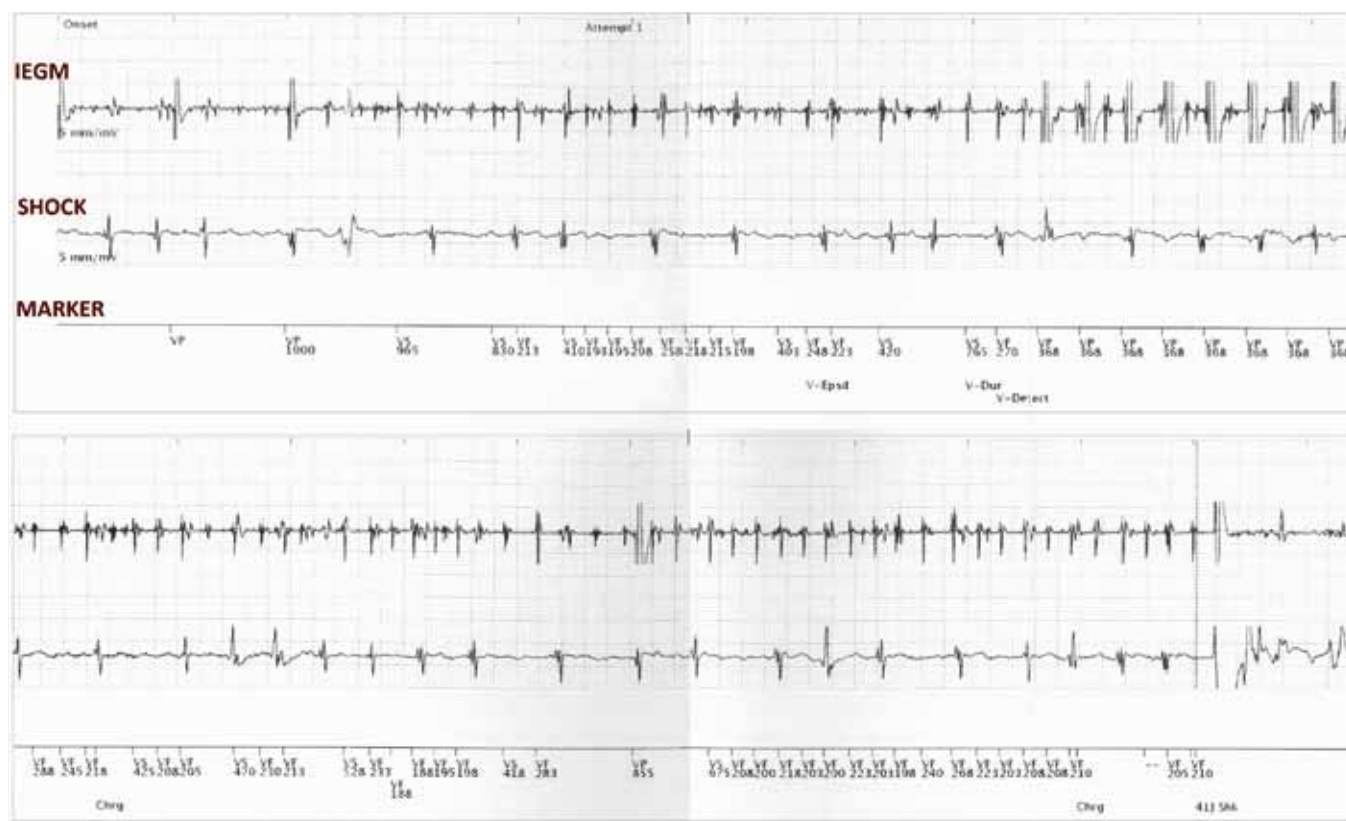
**Obr. 2. Záznam události v zóně VF v paměti ICD: na intrakardiálním elektrogramu patrna porucha sensingu – undersensing R vln a současně intermitentní vnímání fibrilačních vln z pravé síně s falešnou detekcí komorové fibrilace řešené antitachykardickou stimulací a následným výbojem ICD. IEGM – intrakardiální elektrogram vnímaný defibrilační elektrodou, SHOCK – far-field IEGM – signál mezi cívkou defibrilační elektrody a pouzdem ICD, MARKER – markerový kanál zobrazující interpretaci IEGM implantabilním defibrilátorem (VS – vnímání vlastní fyziologické komorové aktivity, VF – vlastní aktivita v zóně komorové fibrilace, VP – komorová stimulace).**

Po přehlédnutí intrakardiálních záznamů arytmií se u všech epizod jednalo o undersensing R vln a současně o intermitentní oversensing fibrilačních vln vedoucí k falešné detekci komorových arytmií (obr. 2, 3). Podezření na dislokaci defibrilační elektrody bylo verifikováno rentgenologicky – na rentgenovém snímku byla patrná dislokace elektrody, která se promítala do oblasti pravé síně a byla jednoznačně zkrácena (obr. 4). Již z rentgenového snímku bylo vysloveno podezření na Twiddlerův syndrom (v okolí generátoru ICD byli viditelné konvoluty tvořené povytaženou defibrilační elektrodou). Pacientka negovala manipulaci přístrojem v kapse nebo extenzivní fyzickou zátěž před přijetím.

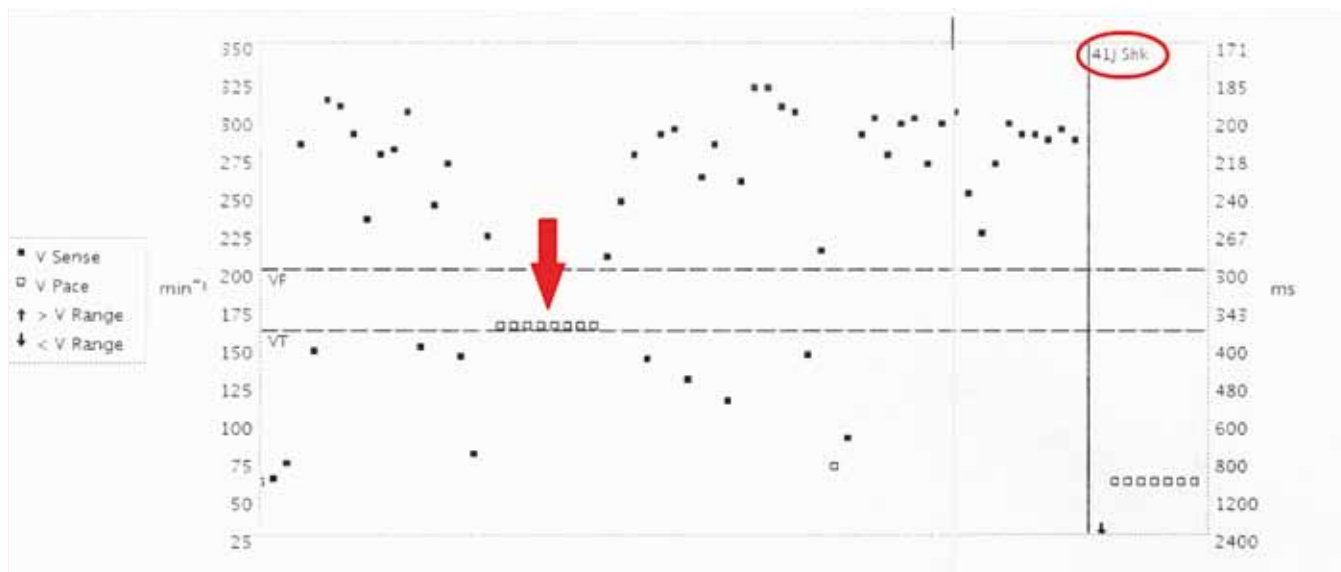
Obr. 3. Záznam události v zóně VF v paměti ICD: velká variabilita V-V intervalů (185–1 200 ms) svědčící pro poruchu sensingu, na záznamu patrný burst (označeno šipkou) a následně výboj 41J. V Sense – vnímání vlastní komorové aktivity, V Pace – stimulovaná událost.
