JE MOŽNÉ PERFORACI PRAVÉ SRDEČNÍ KOMORY PŘI IMPLANTACI ICD ŘEŠIT KONZERVATIVNĚ?

KAZUISTIKA

M. Sepši, M. Kozák, L. Křivan

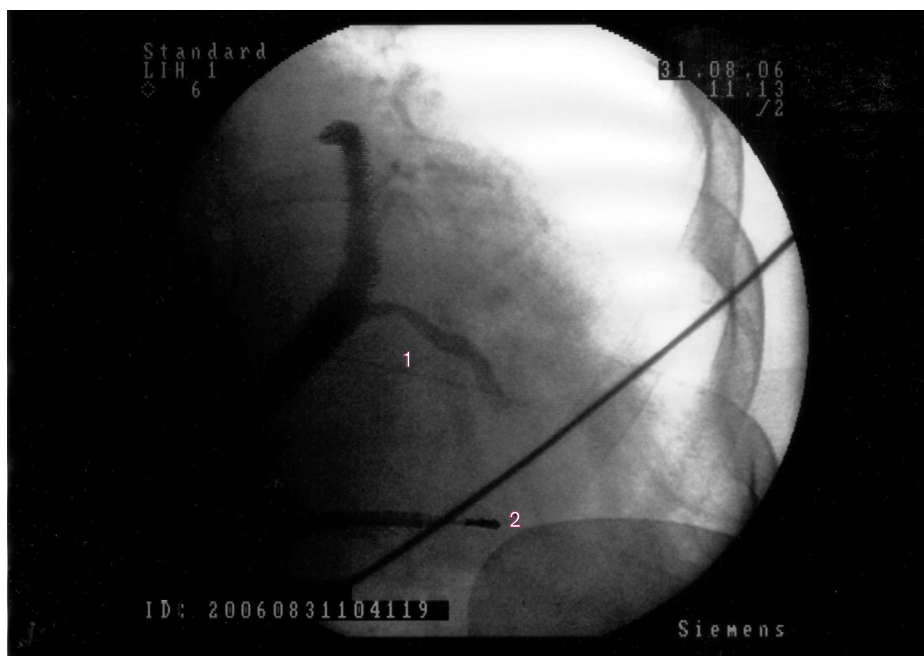
Obr. 1. Nástřík koronárního sinu.

1 – povodí koronárního sinu, 2 – defibrilační elektroda

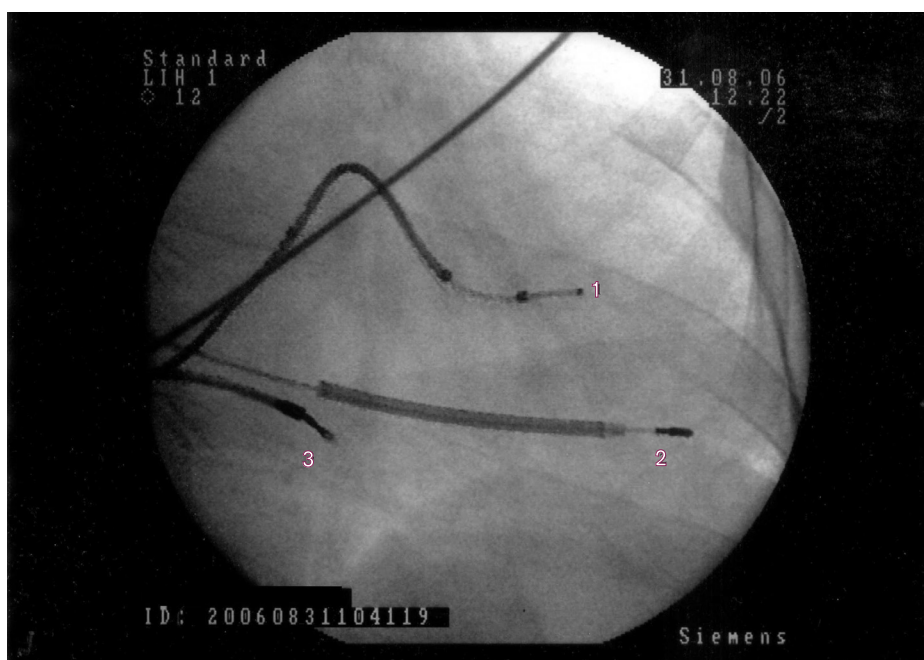
Obr. 2. Implantace kardiostimulačních elektrod do pravé komory.

1 – stimulační elektroda pro stimulaci levé komory, 2 – defibrilační elektroda, 3 – kardiostimulační elektroda
