JE MOŽNÉ PERFORACI PRAVÉ SRDEČNÍ KOMORY PŘI IMPLANTACI ICD ŘEŠIT KONZERVATIVNĚ?

KAZUISTIKA

M. Sepši, M. Kozák, L. Křivan

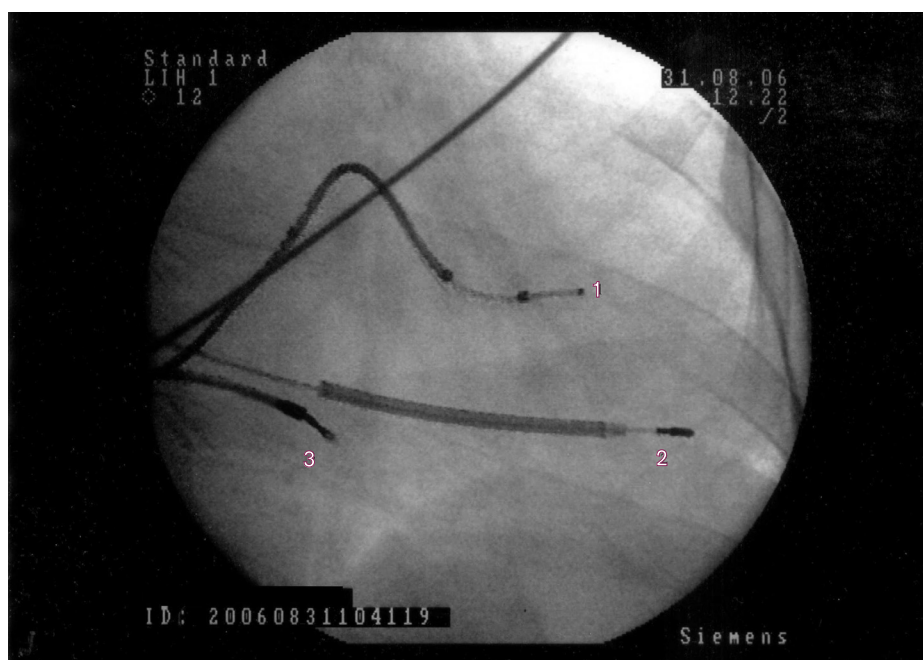
Obr. 2. Implantace kardiostimulačních elektrod do pravé komory.

1 – stimulační elektroda pro stimulaci levé komory, 2 – defibrilační elektroda, 3 – kardiostimulační elektroda
