NEZVYKLÁ DIAGNOSTIKA PERFORACE PRAVÉ KOMORY DEFIBRILAČNÍ ELEKTRODOU

K. Židová, M. Novák, P. Bothová, L. Groch

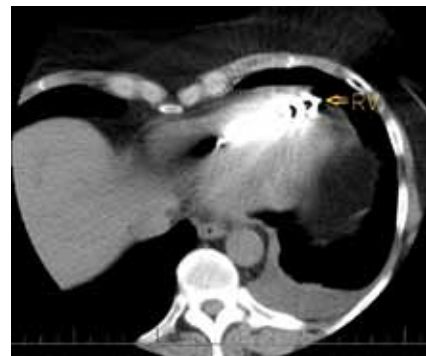
Obr. 2. CT vyšetření hrudníku – hrot defibrilační elektrody pravděpodobně zasahuje mimo srdeční konturu, nelze však jednoznačně odlišit případnou perforaci myokardu od artefaktů způsobených elektrodou (RV – defibrilační elektroda).

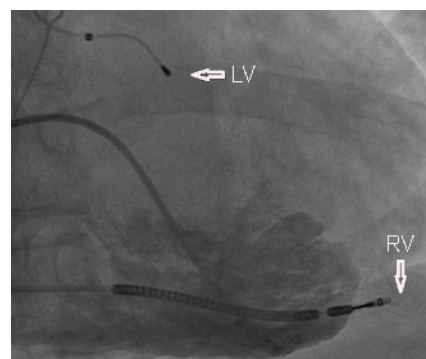
lísavé hodnoty stimulačního práhu na defibrilační elektrodě (při opakovaných měřeních práh od 0,75 V při 0,5 ms do 5 V při 1 ms), hodnoty vnímání a odporu na pravokomorové elektrodě byly v normě. Všechny elektrofyziologické parametry na dalších elektrodách byly také v mezích normy, v paměti přístroje nebyla zachycena žádná arytmiická událost. Vzhledem ke kolísajícím hodnotám stimulačního práhu a stimulaci bránice bylo vysloveno podezření na dislokaci defibrilační elektrody. Na rentgenovém snímku hrudníku případná dislokace některé z elektrod nebyla patrna, kontrolní ultrazvuk srdce taktéž jednoznačně patologický přesah elektrod neprokázal. Vzhledem k tomu, že po úpravě programace (snížení stimulačního výdeje na pravokomorové elektrodě) došlo jen k přechodnému ústupu obtíží, bylo provedeno kontrolní echokardiografické vyšetření. Nález byl stacionární, projekce se zaměřením na pravokomorovou elektrodu byly vzhledem k artefaktům a špatné vyšetřitelnosti pacientky málo výtěžné (obr. 1). Při opětovné kontrole přístroje nebyla zjištěna žádná patologie – stimulační parametry, citlivost i impedance byly na všech elektrodách v mezích normy. S ohledem na klinický obraz a suspekci na možnou perforaci pravé komory elektrodou defibrilátoru bylo doplněno CT vyšetření. CT obraz však perforaci pravé komory elektrodou jednoznačně nepotvrdil – pro četné artefakty způsobené elektrodami bylo vysloveno jen podezření na možnou perforaci (obr. 2), dále byl jako vedlejší nález popsán drobný ventrální pneumotorax do 10 mm, který podpořoval naši domněnku. Vzhledem k diagnostickým rozpakům byla nakonec provedena pravostranná ventrikulografie, na které byl jednoznačně prokázán přesah defibrilační elektrody mimo konturu pravé komory cca o 8 mm (obr. 3), a tím byla diagnóza perforace myokardu jednoznačně potvrzena.

Obr. 3. Pravostranná ventrikulografie – patrný jasný přesah defibrilační elektrody mimo konturu pravé komory (LV – levokomorová elektroda, RV – defibrilační elektroda).

Pacientka byla přeložena na kardiochirurgické pracoviště k extrakci defibrilační elektrody za kontroly jícnovou echokardiografií. Výkon proběhl bez komplikací, dle kontrolního echokardiografického vyšetření přetrvával jen drobný perikardiální výpotek – šlo však o stacionární nález. Následně s odstupem dvou týdnů byla pacientce zavedena nová defibrilační elektroda s umístěním do spodního septa pravé komory (Durata 7F 7120Q/65 cm, St. Jude Medical, Inc., Minnesota, USA) a byl připojen původní defibrilátor. Parametry citlivosti a stimulace změ-
