NEZVYKLÁ DIAGNOSTIKA PERFORACE PRAVÉ KOMORY DEFIBRILAČNÍ ELEKTRODOU

K. Židová, M. Novák, P. Bothová, L. Groch

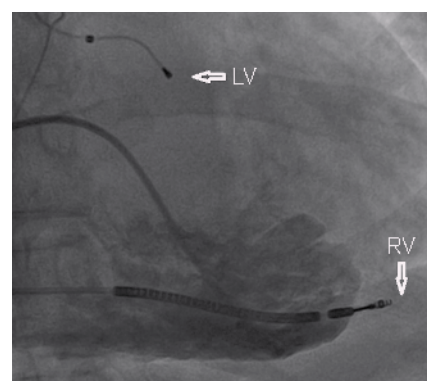
lísavé hodnoty stimulačního práhu na defibrilační elektrodě (při opakovaných měřeních práh od 0,75 V při 0,5 ms do 5 V při 1 ms), hodnoty vnímání a odporu na pravokomorové elektrodě byly v normě. Všechny elektrofyziologické parametry na dalších elektrodách byly také v mezích normy, v paměti přístroje nebyla zachycena žádná arytmiická událost. Vzhledem ke kolísajícím hodnotám stimulačního práhu a stimulaci bránice bylo vysloveno podezření na dislokaci defibrilační elektrody. Na rentgenovém snímku hrudníku případná dislokace některé z elektrod nebyla patrna, kontrolní ultrazvuk srdce taktéž jednoznačně patologický přesah elektrod neprokázal. Vzhledem k tomu, že po úpravě programace (snížení stimulačního výdeje na pravokomorové elektrodě) došlo jen k přechodnému ústupu obtíží, bylo provedeno kontrolní echokardiografické vyšetření. Nález byl stacionární, projekce se zaměřením na pravokomorovou elektrodu byly vzhledem k artefaktům a špatné vyšetřitelnosti pacientky málo výtěžné (obr. 1). Při opětovné kontrole přístroje nebyla zjištěna žádná patologie – stimulační parametry, citlivost i impedance byly na všech elektrodách v mezích normy. S ohledem na klinický obraz a suspekci na možnou perforaci pravé komory elektrodou defibrilátoru bylo doplněno CT vyšetření. CT obraz však perforaci pravé komory elektrodou jednoznačně nepotvrdil – pro četné artefakty způsobené elektrodami bylo vysloveno jen podezření na možnou perforaci (obr. 2), dále byl jako vedlejší nález popsán drobný ventrální pneumotorax do 10 mm, který podpořoval naši domněnku. Vzhledem k diagnostickým rozpakům byla nakonec provedena pravostranná ventrikulografie, na které byl jednoznačně prokázán přesah defibrilační elektrody mimo konturu pravé komory cca o 8 mm (obr. 3), a tím byla diagnóza perforace myokardu jednoznačně potvrzena.

Obr. 3. Pravostranná ventrikulografie – patrný jasný přesah defibrilační elektrody mimo konturu pravé komory (LV – levokomorová elektroda, RV – defibrilační elektroda).

Pacientka byla přeložena na kardiochirurgické pracoviště k extrakci defibrilační elektrody za kontroly jícnovou echokardiografií. Výkon proběhl bez komplikací, dle kontrolního echokardiografického vyšetření přetrvával jen drobný perikardiální výpotek – šlo však o stacionární nález. Následně s odstupem dvou týdnů byla pacientce zavedena nová defibrilační elektroda s umístěním do spodního septa pravé komory (Durata 7F 7120Q/65 cm, St. Jude Medical, Inc., Minnesota, USA) a byl připojen původní defibrilátor. Parametry citlivosti a stimulace změ-
