# RARITNÍ PŘÍČINA DYSFUNKCE MECHANICKÉ AORTÁLNÍ CHLOPNĚ

**Rare cause of mechanical aortic valve dysfunction. Introduction:** The following case report describes a rare cause of aortic regurgitation as a late complication of mechanical aortic valve replacement. **Case report:** A 66-year-old man was referred to our hospital with suspected coronary syndrome accompanied by left ventricular heart failure. The patient had had an aortic valve mechanical prosthesis, implanted in 2007 for haemodynamically significant stenosis together with venous bypass of the ACD. Coronary angiography ruled out the haemodynamically significant stenosis of coronary arteries or the aortocoronary bypass. Aortography also ruled out any aortic dissection. Baseline echocardiography did not reveal any mechanical valve dysfunction or other significant cardiac pathology. However, paraclinical and clinical examinations were consistent with the diagnosis of acute left ventricular heart failure. There was no heart murmur on admission. Nevertheless, an intermittent diastolic murmur associated with the disappearance of the sound of artificial valve was detected on day two. Repeated transthoracic echocardiography with

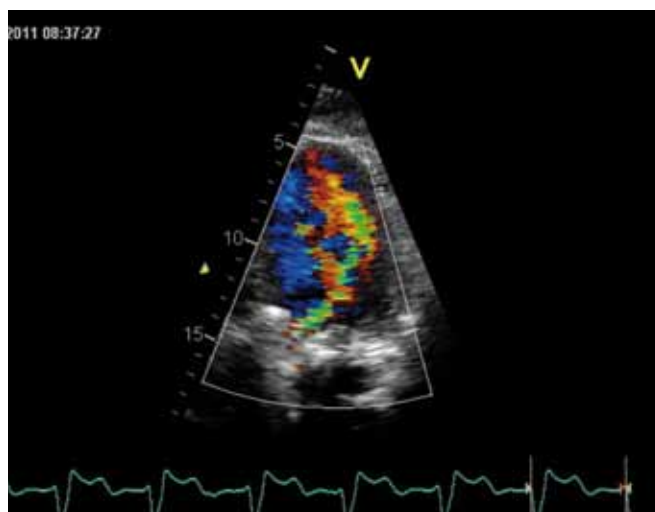
**Obr. 2. Transtorakální echokardiografie. Významná aortální regurgitace z apikální čtyřdutinové projekce s aortou – CFM zobrazení.**

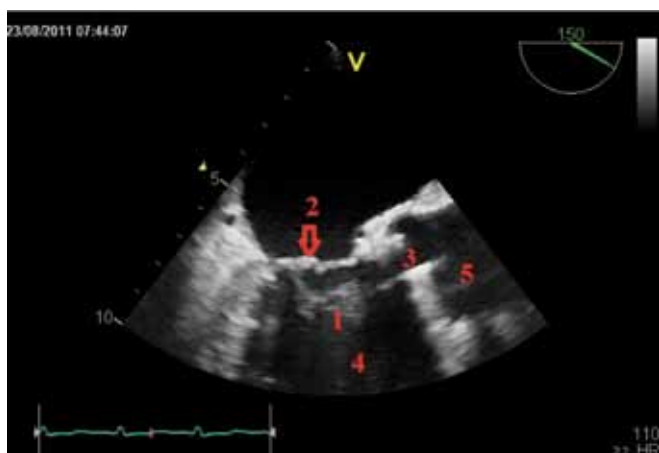
**Obr. 3. Transesophageální echokardiografie. Echogenní útvar vycházející z mitrální chlopně vylající do LVOT.**  
1 – akcesorní závěsný aparát mitrální chlopně, 2 – mitrální chlopně, 3 – otevřená umělá aortální chlopně, 4 – levá komora, 5 – aorta

ního cípu mitrální chlopně v oblasti závěsného aparátu byl však detekován mobilní echogenní útvar velikosti až 27 mm vylající do výtokového traktu levé komory (LVOT) pod aortální chlopní protězu bez známek obstrukce LVOT (obr. 3, 4). V rámci diferenciální diagnostiky bylo pomýšeno na možnou trombotickou formaci i s ohledem na neúčinné vstupní INR a dále na eventuální vegetaci při infekční endokarditidě. Vzhledem k lokalizaci echogenního útvaru a absenci dalších klinických a paraklinických znaků infekční endokarditidy či trombotické komplikace byl útvar hodnocen jako akcesorní závěsný aparát mitrální chlopně. Pacient byl po přeléčení respiračního infektu přeložen na kardiouchirurgické pracoviště k operačnímu výkonu, během kterého byla úspěšně odstraněna akcesorní šlašinka mitrální chlopně.

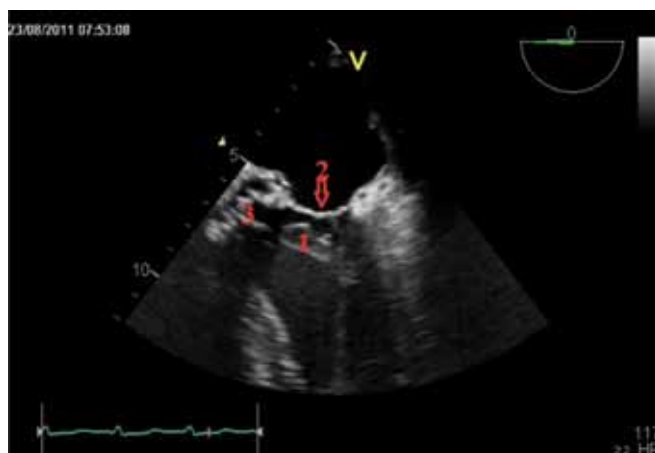
**Obr. 4. Transesophageální echokardiografie. Echogenní útvar vycházející z oblasti mitrální chlopně vylající do LVOT.**  
1 – akcesorní závěsný aparát mitrální chlopně, 2 – mitrální chlopně, 3 – otevřená umělá aortální chlopně
