RARITNÍ PŘÍČINA DYSFUNKCE MECHANICKÉ AORTÁLNÍ CHLOPNĚ

I. Andršová, O. Ludka, J. Maňoušek

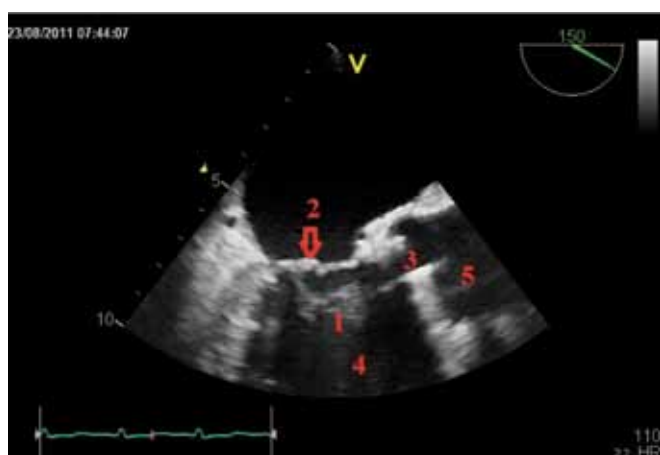
ního cípu mitrální chlopně v oblasti závěsného aparátu byl však detekován mobilní echogenní útvar velikosti až 27 mm vylající do výtokového traktu levé komory (LVOT) pod aortální chlopní protězu bez známek obstrukce LVOT (obr. 3, 4). V rámci diferenciální diagnostiky bylo pomýšeno na možnou trombotickou formaci i s ohledem na neúčinné vstupní INR a dále na eventuální vegetaci při infekční endokarditidě. Vzhledem k lokalizaci echogenního útvaru a absenci dalších klinických a paraklinických znaků infekční endokarditidy či trombotické komplikace byl útvar hodnocen jako akcesorní závěsný aparát mitrální chlopně. Pacient byl po přeléčení respiračního infektu přeložen na kardiochirurgické pracoviště k operačnímu výkonu, během kterého byla úspěšně odstraněna akcesorní šlašinka mitrální chlopně.

Obr. 3. Transesophageální echokardiografie. Echogenní útvar vycházející z mitrální chlopně vylající do LVOT. 1 – akcesorní závěsný aparát mitrální chlopně, 2 – mitrální chlopně, 3 – otevřená umělá aortální chlopně, 4 – levá komora, 5 – aorta

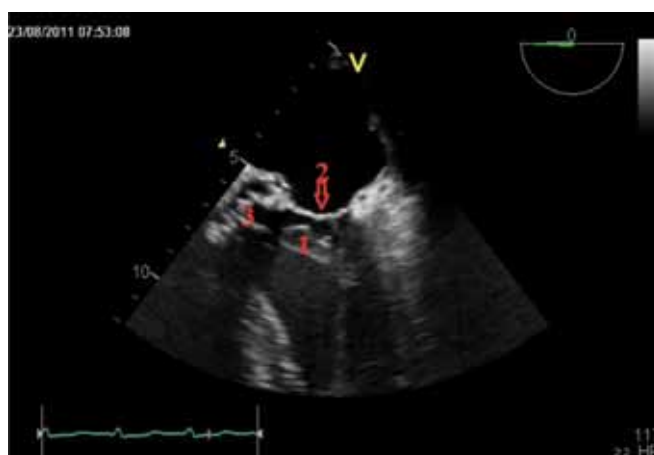
Obr. 4. Transesophageální echokardiografie. Echogenní útvar vycházející z oblasti mitrální chlopně vylající do LVOT. 1 – akcesorní závěsný aparát mitrální chlopně, 2 – mitrální chlopně, 3 – otevřená umělá aortální chlopně
