RARITNÍ PŘÍČINA DYSFUNKCE MECHANICKÉ AORTÁLNÍ CHLOPNĚ

I. Andršová, O. Ludka, J. Maňoušek

Rare cause of mechanical aortic valve dysfunction. Introduction: The following case report describes a rare cause of aortic regurgitation as a late complication of mechanical aortic valve replacement. **Case report:** A 66-year-old man was referred to our hospital with suspected coronary syndrome accompanied by left ventricular heart failure. The patient had had an aortic valve mechanical prosthesis, implanted in 2007 for haemodynamically significant stenosis together with venous bypass of the ACD. Coronary angiography ruled out the haemodynamically significant stenosis of coronary arteries or the aortocoronary bypass. Aortography also ruled out any aortic dissection. Baseline echocardiography did not reveal any mechanical valve dysfunction or other significant cardiac pathology. However, paraclinical and clinical examinations were consistent with the diagnosis of acute left ventricular heart failure. There was no heart murmur on admission. Nevertheless, an intermittent diastolic murmur associated with the disappearance of the sound of artificial valve was detected on day two. Repeated transt

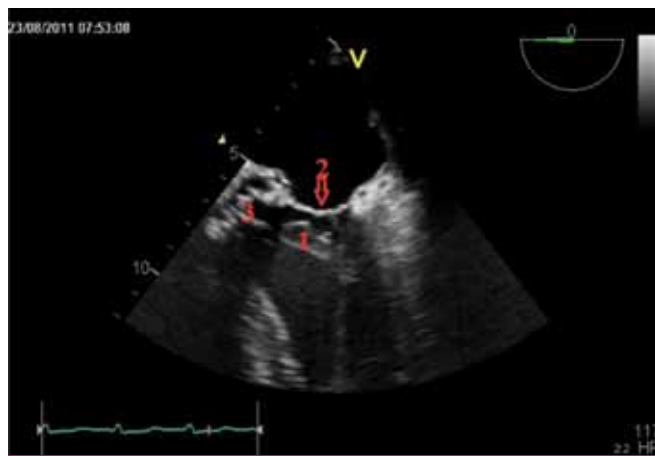
ního cípu mitrální chlopně v oblasti závěsného aparátu byl však detekován mobilní echogenní útvar velikosti až 27 mm vylající do výtokového traktu levé komory (LVOT) pod aortální chlopní protězu bez známek obstrukce LVOT (obr. 3, 4). V rámci diferenciální diagnostiky bylo pomýšeno na možnou trombotickou formaci i s ohledem na neúčinné vstupní INR a dále na eventuální vegetaci při infekční endokarditidě. Vzhledem k lokalizaci echogenního útvaru a absenci dalších klinických a paraklinických znaků infekční endokarditidy či trombotické komplikace byl útvar hodnocen jako akcesorní závěsný aparát mitrální chlopně. Pacient byl po přeléčení respiračního infektu přeložen na kardiochirurgické pracoviště k operačnímu výkonu, během kterého byla úspěšně odstraněna akcesorní šlašinka mitrální chlopně.

Obr. 4. Transesophageální echokardiografie. Echogenní útvar vycházející z oblasti mitrální chlopně vylající do LVOT. 1 – akcesorní závěsný aparát mitrální chlopně, 2 – mitrální chlopně, 3 – otevřená umělá aortální chlopně
